# '19년 제2차 경찰공무원 실기시험 문제지(주관식)

| 응시계급 | 경 장 | 응시분야 | 과학수사<br>화재감식 | 응시번호 | | 성 명 | |

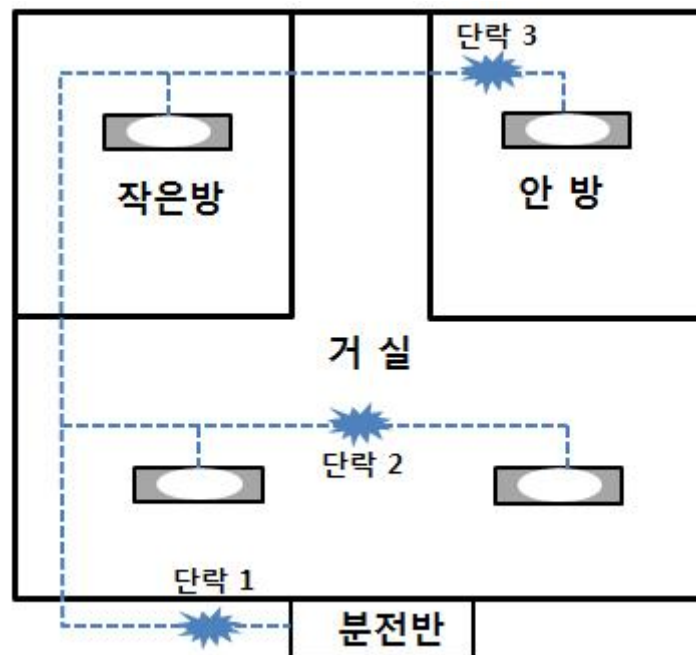
1. 구획된 실내에서 화재가 발생하여 내부가 모두 소손되었다. 그림을 보고 다음 질문에 답하시오. (서술형, 50점)

- 아크매핑을 통해 단락이 발생한 지점이 3개소로 확인되었다. 최초 발화가 일어난 지점과 그 이유를 설명하시오.
